UPAYA PERBAIKAN PERENCANAAN KOLOM BANGUNAN TAHAN GEMPA DI INDONESIA

HADI RUSJANTO TANUWIDJAJA¹
EURICKY EDUARDO TANUWIDJAJA²
GRACE KURNIAWATI SANTOSO³

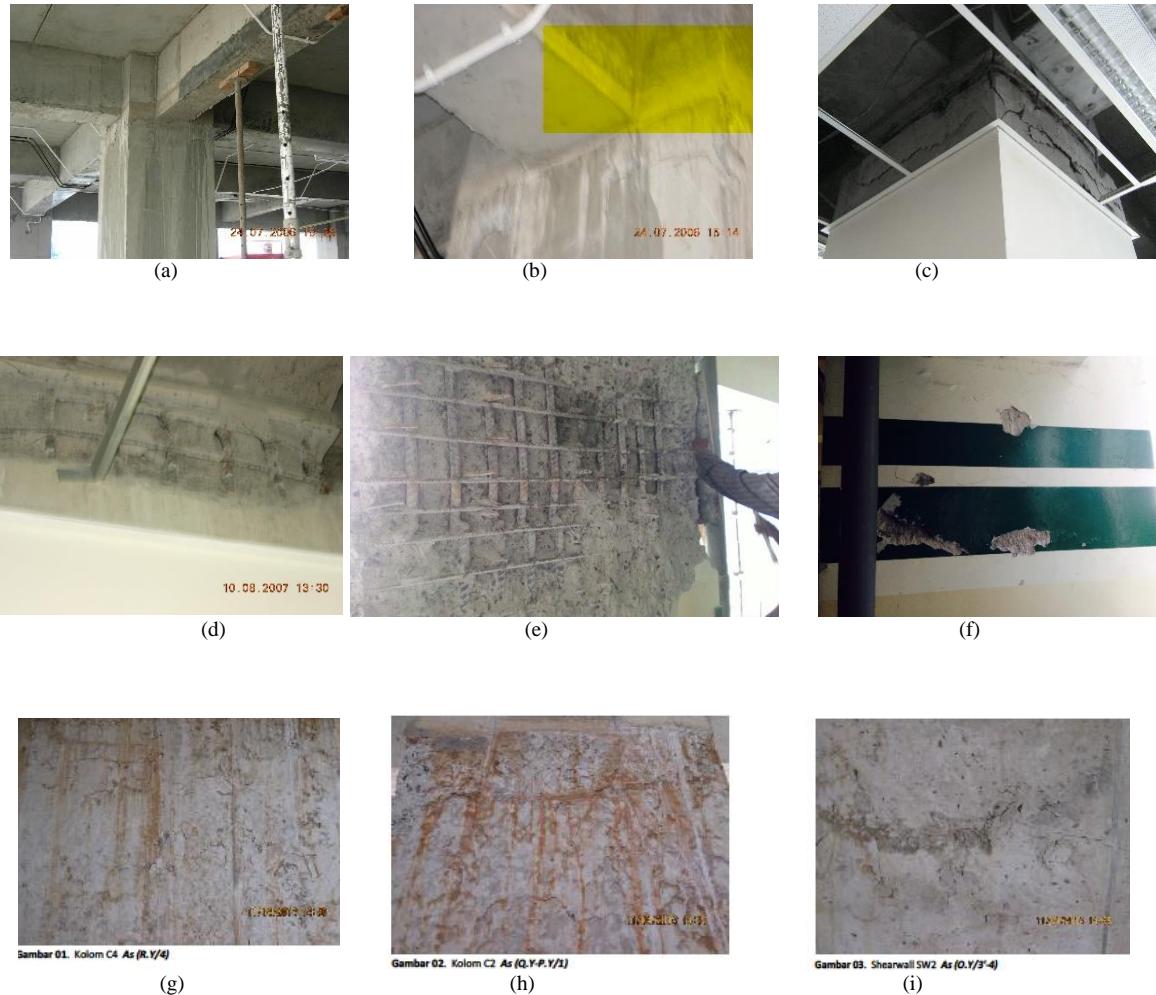
Gambar 1 – kegagalan pelaksanaan struktur kolom

- a. Rendahnya kualitas pengecoran dan kuat-tekan hancur beton pada hampir seluruh daerah-daerah sekitar 100-200 mm di bawah pertemuan balok-kolom sebagaimana terlihat pada gambar 1a, b, c dan d.
- b. Dalam jumlah yang relatif lebih sedikit terdapat penurunan kuat-tekan hancur beton akibat rendahnya kualitas pengecoran kolom seperti terlihat pada gambar 1e dan f.
- c. Tingkat kesulitan tinggi pada pengecoran kolom-kolom lantai bangunan bawah diakibatkan terjadinya penumpukan baja tulangan memanjang kolom dan tulangan sengkang terkait dengan sangat ketatnya persyaratan tulangan pengekang yang baru dikeluarkan untuk struktur rangka pemikul momen khusus (SRPMK) dalam peraturan beton Amerika ACI 318-14 bab 18.7 khusus untuk kondisi rasio $\frac{P_u}{f_c A_c} > 0.30$ pada perencanaan struktur bangunan tahan gempa sebagaimana terlihat dalam gambar 1g, h and i.

Rendahnya kualitas kuat tekan-hancur beton 100-200 mm bawah pertemuan balok-kolom

Sebelum pengecoran balok-lantai yang menggunakan alat bantu pompa-beton, pipa-pipa beton harus dibersihkan dari sisa-sisa pengecoran beton sebelumnya melalui proses penggelontoran menggunakan tekanan air yang disalurkan melalui pipa tersebut. Secara alamiah air selalu akan mencari tempat-tempat yang mempunyai level lebih rendah yaitu ruang-ruang kosong 100-200 mm yaitu daerah bawah pertemuan balok-kolom di bawah lantai ybs (lihat juga gambar1a dan b).

10.00 malam hari. Keterbatasan dan kesulitan pengawasan lapangan pada pengecoran beton yang dilakukan tengah malam hari di duga merupakan penyebab utama tidak sempurna dilakukannya proses pembersihan sisa-sisa kotoran yang tertinggal pada daerah bawah pertemuan balok-kolom sehingga menghasilkan kualitas mutu kuat tekan-beton yang sangat rendah.

Tertekuknya tulangan memanjang kolom sebagaimana yang ditunjukkan pada gambar 1c dan d membuktikan juga rencahnya mutu kuat-tekan hancur beton di daerah tertentu tersebut.

mempercepat proses penuangan beton dengan tanpa menyadari dampak bahaya adanya pengurangan kualitas mutu-beton yang direncanakan sebelumnya; gambar 1e and f membuktikan rendahnya kualitas mutu kuat-tekan beton tercor yang mengakibatkan tertekuknya tulangan memanjang kolom.

Untuk mengurangi rendahnya kualitas mutu kuat tekan-hancur beton pada daerah 100-200 mm di bawah pertemuan balok-kolom adalah keharusan untuk melakukan tahapan pertama pengecoran kolom strukturnya minimal sampai pada puncak level kolom bagian atas 50 mm lebih tinggi dari level pertemuan balok-kolomnya sebagaimana yang ditunjukkan pada gambar 2b.

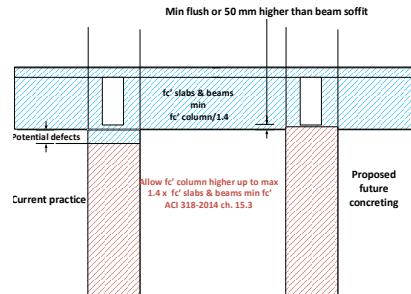
Gambar 2 – kuat tekan hancur beton daerah 100-200 m bawah pertemuan balok-kolom

Optimisasi perencanaan struktur pada bangunan bertingkat tinggi memanfaatkan ketentuan yang tercantum di dalam peraturan beton Amerika ACI 318-14 bab 15.3 yang memperbolehkan kuat tekan-hancur beton pelat dan balok 40 % lebih rendah dari kuat-tekan hancur kolom-kolom lantai di bawahnya, gambar 2 mengilustrasikan kemungkinan terjadinya hal tersebut. Umumnya pelaksanaan pengecoran kolom di Indonesia dilakukan melalui proses 2 tahapan yaitu tahap pertama kolom di cor sampai mencapai level 100-200 mm di bawah daerah pertemuan balok-kolom sebagaimana terlihat dalam gambar 2a. Setelah penyelesaian pemasangan perancah dan penempatan baja tulangan balok-lantai kemudian pengecoran bagian atas kolom tersebut disekaliguskan dengan tahapan pengecoran lantai-balok di atasnya yang umumnya diperbolehkan mempunyai kuat-tekan beton lebih rendah sesuai peraturan.

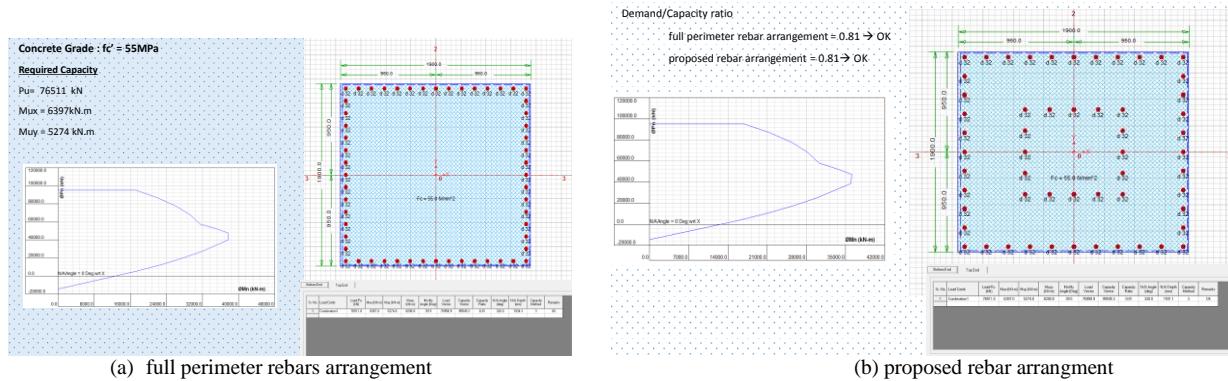
Gambar 4 – Diagram interaksi momen kolom

Secara teori tipe keruntuhan tekan ini tidak mempunyai dampak signifikan terhadap tata-letak penempatan tulangan memanjang kolom dalam satu penampangnya, gambar 4a menunjukkan penempatan tata-letak tulangan memanjang kolom konvesional (penempatan tulangan memanjang kolom pada bagian sisi keliling penampang kolom).

Usulan modifikasi penempatan tata-letak 1/3 dari luas total tulangan memanjang ke-arah bagian pusat kolom teoritis tidak merubah kapasitas total kuat nominal momen lentur kolomnya. Gambar 4b. menunjukkan usulan strategi penempatan tulangan tersebut pada perencanaan kolom bangunan tahan gempa untuk mengurangi penumpukan tulangan memanjang dan melintang kolom akibat jarak bersih antar tulangan ($s > 125$ mm).

Gambar 4 secara positif memberikan bukti bahwa usulan modifikasi tata-letak penempatan tulangan memanjang kolom ini tidak berdampak terhadap pengurangan kekuatan kapasitas lentur kolom namun demikian akan memberikan tambahan keuntungan berupa kemudahan buat pelaksanaan pengecoran kolomnya sehingga secara otomatis akan mengurangi dampak kegagalan kolom akibat rendahnya kualitas mutu pelaksanaan sehubungan dengan sangat rapatnya penumpukan tulangan pada tata-letak penempatan tulangan memanjang kolom konvensional (pada sisi-sisi perimeter penampang kolom).

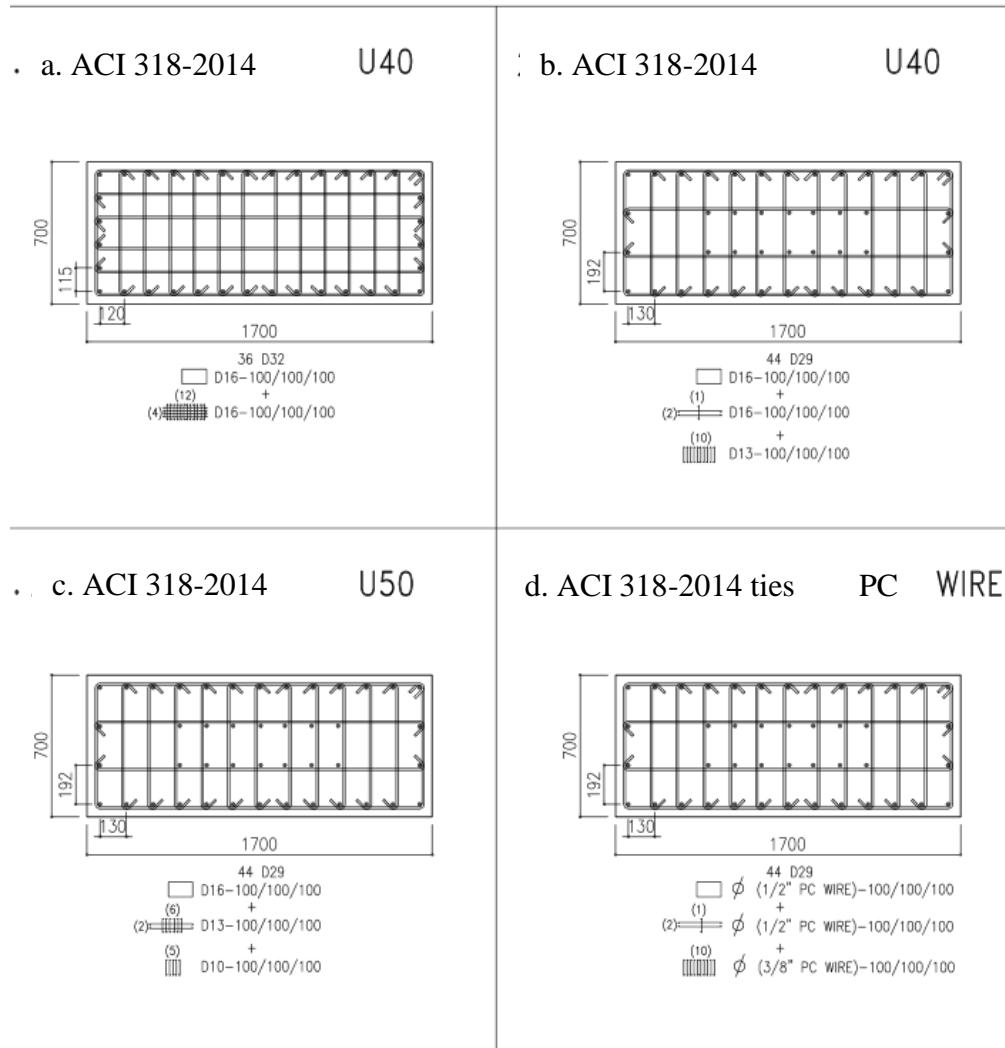
Gambar 5 – Perbandingan tata-letak usulan penempatan tulangan memanjang kolom dengan sistem konvensional (tulangan perimeter)

Modifikasi penempatan tata-letak tulangan memanjang kolom dengan memindahkan sebagian 30 % dari luas total tulangan memanjang kearah pusat penampang, meskipun total luas tulangan kolom tidak berubah namun teoritis tulangan pengekang yang dibutuhkan dapat dikurangi dan secara pertimbangan kemudahan pelaksanaan pengecoran kolom dapat ditingkatkan karena adanya jarak bersih antar tulangan memanjang dan melintang kolom menjadi lebih lebar (> 125 mm) sebagaimana yang ditunjukan pada gambar 5b, c dan d tentunya jika hal ini diperbandingkan dengan penempatan tata-letak tulangan memanjang kolom konvesional seperti terlihat dalam gambar 5a.

Untuk peningkatan kemudahaan pelaksanaan pengecoran kolom dianjurkan untuk melakukan modifikasi penempatan tata-letak tulangan memanjang kolom dengan memindahkan kurang lebih 1/3 dari jumlah luas total tulangan ke arah pusat penampang kolom seperti tergambar dalam gambar 5 b, c dan d.
